# Perancangan Alat Bantu Produksi untuk Menurunkan Tingkat Kecacatan pada Produksi Plat Baterai Accu di PT. TBP

PT. TBP is a company that produces Accu Battery for automotive purposes in Indonesia. There are several factors that can affect the quality of a product such as the high number of defects in the plate that result in product failure. By using Fishbone Diagram and 5W1H Analisis, it is hoped that the cause of bent plates can be known and provide suggestions for quality improvements by making production process aids to reduce the number of defects in the plate. Data processing techniques to determine the highest factors causing product defects are fishbone causal diagrams and designing tools for recommendations for proposed improvements. Based on the analysis, it can be seen that the most dominant defective product comes from bent defects caused by media problems used, namely when inserting the plate into the tank, there is no tray under the plate, causing the plate stack to be in direct contact with the machine circuit and there is also no maximum limit for stacking plates. From the proposed tool succeeded in reducing the total crooked defects in PT. TBP to below 2% per mon

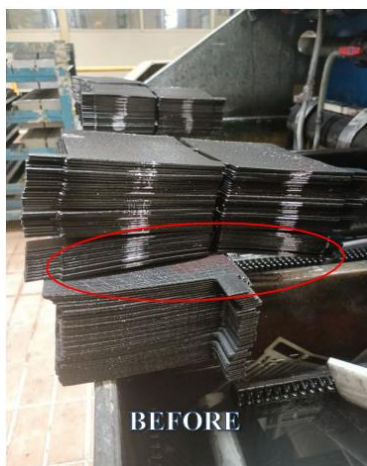
Gambar 1. Plat Bengkok

1. Plat Bengkok (F2) merupakan jenis defect yang diakibatkan oleh penyusunan tumpukan plat yang tidak sejajar/lurus sehingga menyebabkan plat di bagian bawah dan tengah menjadi bengkok.

Setelah diketahui penyebab cacat plat bengkok yaitu tidak adanya alat bantu atau tatakan untuk penempatan plat diatas mesin, langkah selanjutnya adalah membuat rekomendasi usulan tindakan berupa rancangan atau pembuatan alat bantu untuk memperbaiki kondisi selama ini yang mengakibatkan plat bengkok dan tentunya agar dapat meminimalisir terjadinya defect tinggi dimasa yang akan datang. Berikut ini adalah gambar untuk pembuatan tatakan untuk tumpukan
