# Efektivitas Penerapan *Safety Net* pada Area *Void* dalam Konstruksi Bangunan *the Development and Upgrading of the State University of Jakarta (Phase-2) Tower D*

Nyssa Talitha Adhetri<sup>1</sup>, Erna Septiandini<sup>2</sup>, Irika Widiasanti<sup>3</sup>

<sup>1,2,3</sup> Program Studi Teknologi Rekayasa Konstruksi Bangunan Gedung, Fakultas Teknik, Universitas Negeri Jakarta

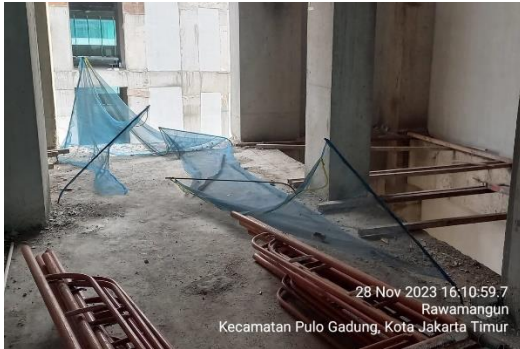
**Gambar 1. Void area Lift Passenger Lantai 9 Proyek UNJ**

1. *Safety net* yang sobek seperti pada Gambar 2  
Penyebab dari *safety net* yang sobek dikarenakan terkena material konstruksi seperti terkena ujung *brace/hollow scaffolding*.
2. *Safety net* yang roboh seperti pada Gambar 1  
Digunakan sebagai akses untuk memuat material besar yang mengharuskan dirobokkannya *safety net* seperti MEP yang ingin memasukkan material kedalam *void/shaft lift*.
3. *Safety net* yang tidak terpasang seperti pada Gambar 4  
Pada area *void* terdapat *safety net* yang tidak terpasang dikarenakan pekerjaan yang mengharuskan dicopotnya *safety net* pada area *void*. Contohnya seperti surveyor yang ingin mengerjakan marking di sekitar area tersebut, subkon baja yang memuat separator *beam* untuk melakukan pemasangan kedalam *void lift*.

1. Solusi untuk *safety net* yang sobek  
Akan langsung mengganti kembali *safety net* yang tidak layak dengan *safety net* yang baru.
2. Solusi untuk *safety net* yang roboh

Dicek terlebih dahulu apakah kondisi *safety net* masih layak untuk digunakan atau tidak. Jika masih layak akan langsung diperbaiki tetapi jika kondisi kerusakannya parah akan diganti dengan *safety net* yang baru.

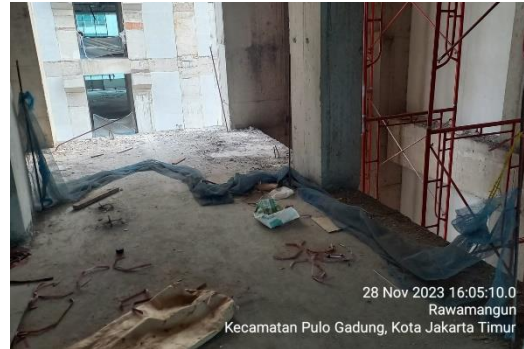
**Gambar 2. Void area Lift Passenger Lantai 5 Proyek UNJ**

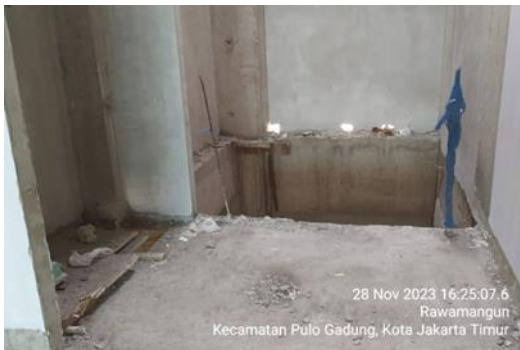
**Gambar 3. Void area Lift Service Lantai 3 Proyek UNJ**

Dilakukan sosialisasi saat *safety morning* terkait instruksi pemasangan *safety net* kembali jika telah selesai melakukan pekerjaannya di area tersebut.

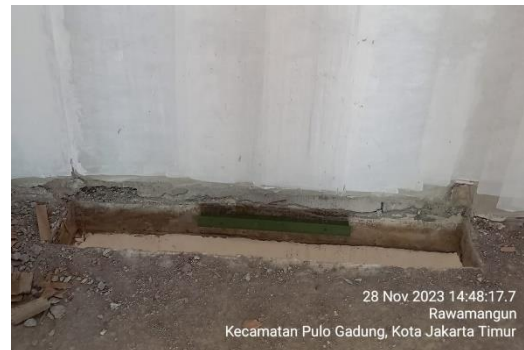
**Gambar 4. Void area Ruang Panel Proyek UNJ**
