Bantuan Pengecekan Struktur dengan Hammer Test Pada Gedung Fakultas Teknik Universitas Muhammadiyah Buton

Abstrak

Pengabdian masyarakat ini berlokasi dekat dengan jalan pesantren salafiah. Dan pengabdian yang dilakukan yaitu membantu Menguji struktur beton Gedung fakultas teknik Universitas Muhammadiyah buton yang di bangun dengan jumlah tingkat yaitu 3 (Tiga) lantai dengan pengecekan struktur berupa struktur kolom, balok, Plat dan di mana hasil dari pengabdian ini berupa data dan hasil olah uji kuat tekan beton dengan hammer test hasil dari pengujian ini didapatkan mutu beton baik balok, kolom, maupun plat lebih besar dari mutu rencana yaitu 20,75 MPa.

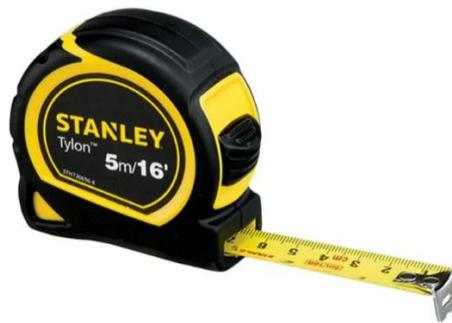
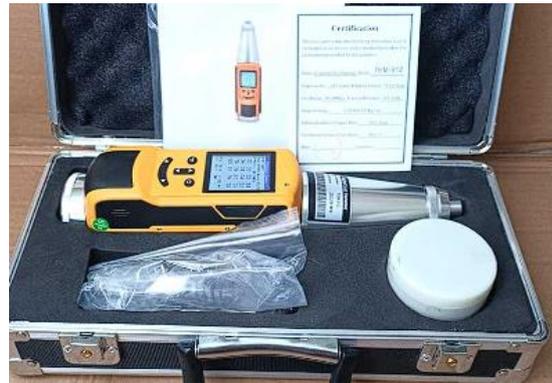
1) Alat ukur dimensi dan Alat uji kuat tekan beton

Gambar 2. Alat ukur meteran dan Hammer Test

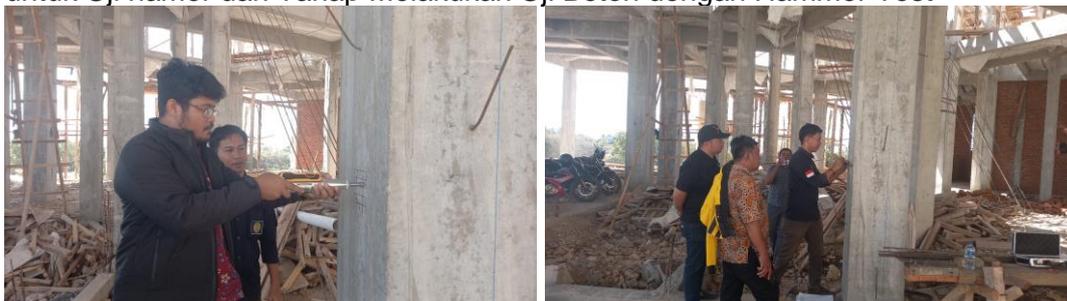
Pada tahap ini hal yang dilakukan yaitu pengukuran dimensi, Pembuatan Gari Tembak untuk Uji hamer dan Tahap Melakukan Uji Beton dengan Hammer Test

Gambar 3. Pembuatan garis Uji dan pengujian hammer Test

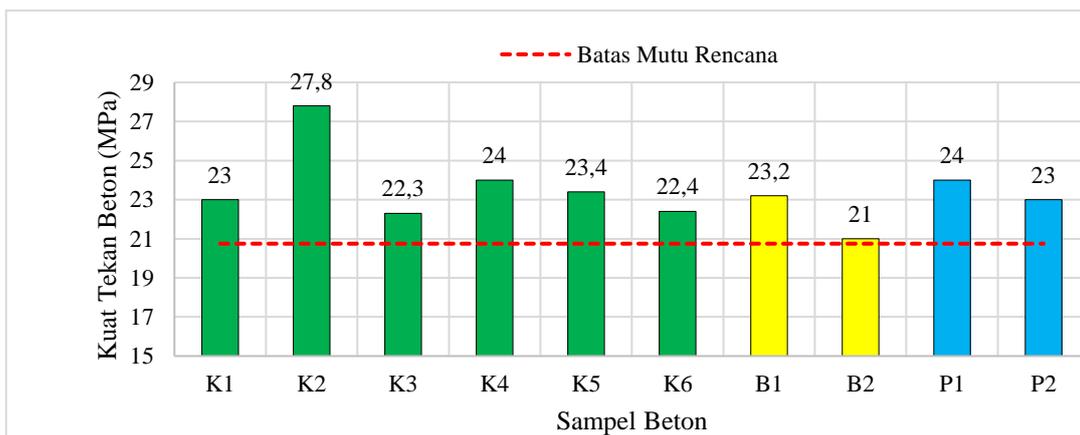
Pada pengecekan struktur baik kolom (K), Balok (B), dan Plat (P) maka hasil dari Hammer tes langsung digunakan dengan Hasil bisa dilihat Pada Grafik Sebagai Berikut :

Gambar 6. Hasil Uji Mutu Kuat tekan Beton

Berdasarkan Hasil Uji hammer test maka Mutu beton pada bangunan teknik universitas muhammadiyah buton dalam kondisi baik dengan mutu diatas dari mutu rencana yaitu $f_c = 20,75$ MPa. Diharapkan data dan hasil dari uji mutu beton bisa digunakan oleh universitas muhammadiyah buton.
