Kesesuaian Sarana Prasarana dan Utilitas Bangunan Pasar Rakyat Berdasarkan SNI 8152-2021 (Studi Kasus: Pasar Munjul, Cipayung, Jakarta Timur)

Ageng Inas Saputra¹, Henita Rahmayanti², Rosmawita Saleh³

^{1,2,3} Pendidikan Teknik Bangunan, Universitas Negeri Jakarta

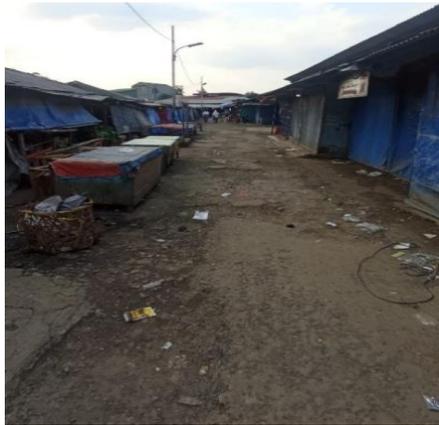
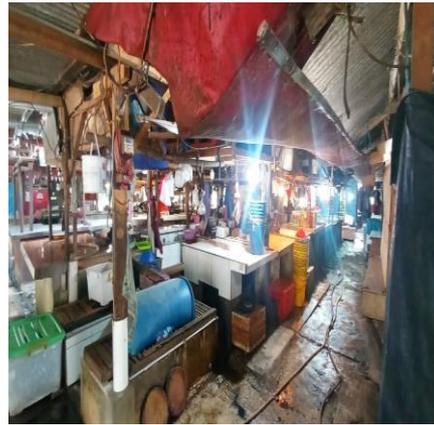
(1) (2)

Salah satu pasar rakyat yang menunjukkan bahwa prasarana dan sarana dalam pasar tersebut kurang memadai dan kurang nyaman bagi pengunjung adalah Pasar Munjul di daerah Cipayung, Jakarta Timur. Berdasarkan profil pasar Munjul, Cipayung merupakan pasar yang terletak di jalan Raya Munjul, Kelurahan Munjul, Kecamatan Cipayung, Jakarta Timur. Pasar ini sudah berdiri sejak zaman kolonial Belanda dengan luas area pasar 15,350.24 m², luas bangunan pasar 6,795.05 m² dan memiliki jumlah pedagang sebanyak 857. Hal ini diketahui melalui observasi langsung ke lokasi serta wawancara tidak terstruktur beberapa pedagang dan pembeli yang 4 di antara 5 orang memberikan komentar negatif terhadap pasar tersebut. Pasar tersebut seharusnya sudah dilakukan pembangunan pasar baru dan diperbaharui menjadi lebih layak dari sebelumnya. Namun, pembangunan pasar yang baru terhenti dan gagal untuk dioperasikan, serta hanya dijadikan tempat kosong oleh manajemen pengelola pasar. Sehingga, banyak pedagang yang memutuskan melanjutkan beroperasi di tempat pasar yang lama dengan prasarana dan sarana yang masih kurang memadai. Prasarana dan sarana pasar yang lama memiliki penerangan cahaya yang buruk, tidak meratanya lantai yang terpasang, kios-kios yang berdiri hanya dengan kolom kayu, tempat pembuangan sampah yang tidak layak, saluran air yang tersumbat, dan lain-lain.

1.1 Kondisi Pasar Munjul, Cipayung (Sumber: Dokumentasi Pribadi, Juni 2024)
