# Perancangan Alat Bantu Produksi untuk Menurunkan Tingkat Kecacatan pada Produksi Plat Baterai Accu di PT. TBP

PT. TBP is a company that produces Accu Battery for automotive purposes in Indonesia. There are several factors that can affect the quality of a product such as the high number of defects in the plate that result in product failure. By using Fishbone Diagram and 5W1H Analisis, it is hoped that the cause of bent plates can be known and provide suggestions for quality improvements by making production process aids to reduce the number of defects in the plate. Data processing techniques to determine the highest factors causing product defects are fishbone causal diagrams and designing tools for recommendations for proposed improvements. Based on the analysis, it can be seen that the most dominant defective product comes from bent defects caused by media problems used, namely when inserting the plate into the tank, there is no tray under the plate, causing the plate stack to be in direct contact with the machine circuit and there is also no maximum limit for stacking plates. From the proposed tool succeeded in reducing the total crooked defects in PT. TBP to below 2% per mon

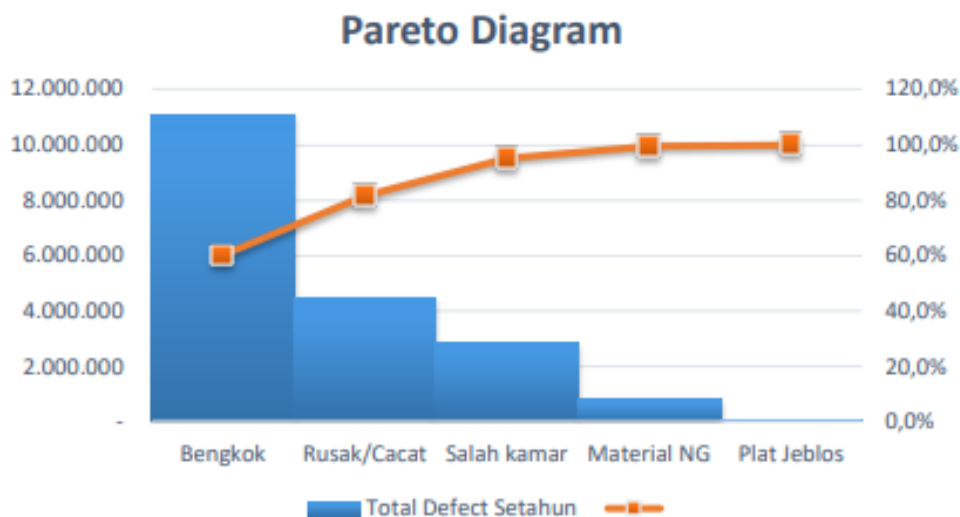
Gambar 2. Plat Bengkok

Berdasarkan table diatas dapat diketahui bahwa produk defect paling dominan berasal dari Plat Bengkok. Untuk lebih menggambarkan secara jelas maka dapat digambarkan melalui diagram pareto sebagai berikut:

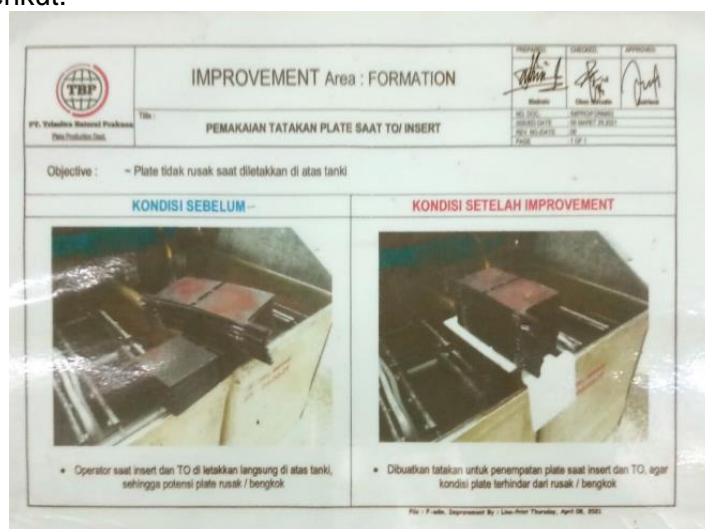
**Gambar 7. Lembar Improvement di area Formation**

Sehingga di awal tahun 2021 (Januari sampai dengan Maret), cacat plat bengkok pada Line Formation masih terlihat tinggi walaupun sudah sedikit mengalami penurunan, kemudian setelah alat bantu berupa tatakan plat sudah diuji dan sudah dapat digunakan, defectnya mulai terlihat turun dari bulan-bulan sebelumnya dengan total rata-rata persentase sebesar 1,04% atau sebesar 1.412.562 Pcs setahun. Hingga di tahun 2022 tepatnya di bulan Agustus, defectnya sudah mengecil dan sudah stabil. Penurunan defect plat bengkok ditahun 2021 dapat dilihat pada tabel dan gambar berikut.

Setelah tatakan plat sudah dirancang dengan penyesuaian kebutuhan mesin dan proses tersebut sehingga dapat mengalami penurunan plat bengkok yang signifikan, maka usulan perbaikan tersebut dapat diterima dan disetujui oleh PT. TBP dengan ditandatangani lembar improvement di area Formation. Kemudian PT TBP juga memperbarui petunjuk kerja yang ada di line formation yaitu menaruh tumpukan plat diatas tatakan tangki pada saat proses memasukan plat untuk menghindari kondisi plat bengkok.
