# Peningkatan Kualitas Pemeliharaan Lanskap Elemen Lunak dan Elemen Keras pada Kawasan Taman Rusa Sekupang Batam

Tegar Antasari<sup>1</sup>, Qurrotu Aini Besila<sup>2</sup>, Ety Indrawati<sup>3</sup>

<sup>1,2,3</sup> Arsitektur Lanskap, FATL Universitas Trisakti

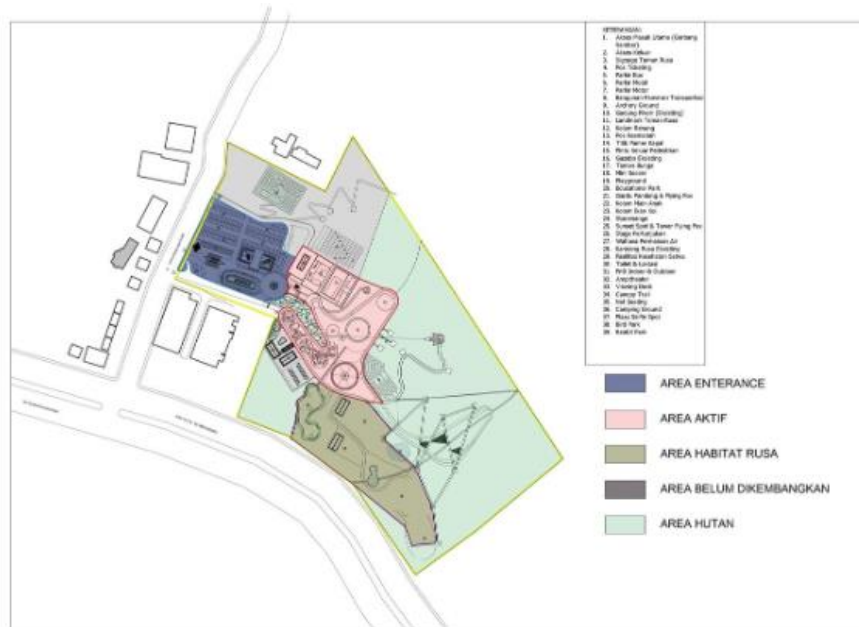
**Gambar 1. Zonasi penelitian pada area TRS**  
 Sumber: Penulis 2023

Penelitian ini dilakukan pada Taman Rusa Sekupang, Jl. Cipto Mangunkusumo Sekupang, Kota Batam. Penelitian ini dibatasi pada areal yang sudah terbangun sekitar 4,7 hektar dari 9,14 hektar luas TRS secara keseluruhan. Area yang telah terbangun yaitu area entrance terdiri dari area gapura, parkir mobil dan motor, taman helicopter, trotoar dan area anggrek. Area aktif meliputi gedung Pikori, *Children Play Ground*, lapangan multifungsi, *Educational Park*, Pos Keamanan, *Stonehenge*, kolam ikan koi. Sedangkan area habitat rusa meliputi kolam ikan pancing, bangunan perawatan rusa, kantor pengelola dan area rumput (gambar 1). Pengelolaan pemeliharaan elemen lunak dan elemen keras di kelola oleh 2 vendor. Area 1 (entrance) dan area 2 (area aktif) dikelola oleh 1 vendor, sedangkan area habitat rusa dikelola oleh PB Batam.
